# Comune di Occhiobello

**SITO N°3**  
TAV.1 - CATASTO SITI

## SCHEDA TECNICA IMPIANTO

**TELECOM – RO 21 U**

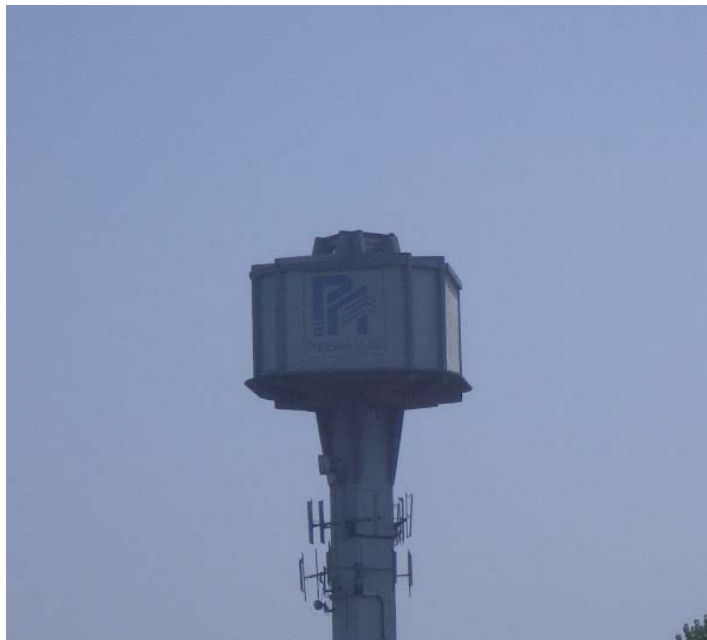
#### Foto antenne

| <b>Altezza del centro elettrico sls</b><br><br>31.30 m antenne gsm 1°, 2° e 3° settore<br>30.65 m antenne dcs ed umts 1°, 2° e 3° settore |
| <b>Numero antenne</b><br><br>3 unità del tipo KATHREIN 730376 per i settori 1°, 2° e 3° GSM<br>3 unità del tipo KATHREIN 742215 per i settori 1°, 2° e 3° DCS e UMTS |

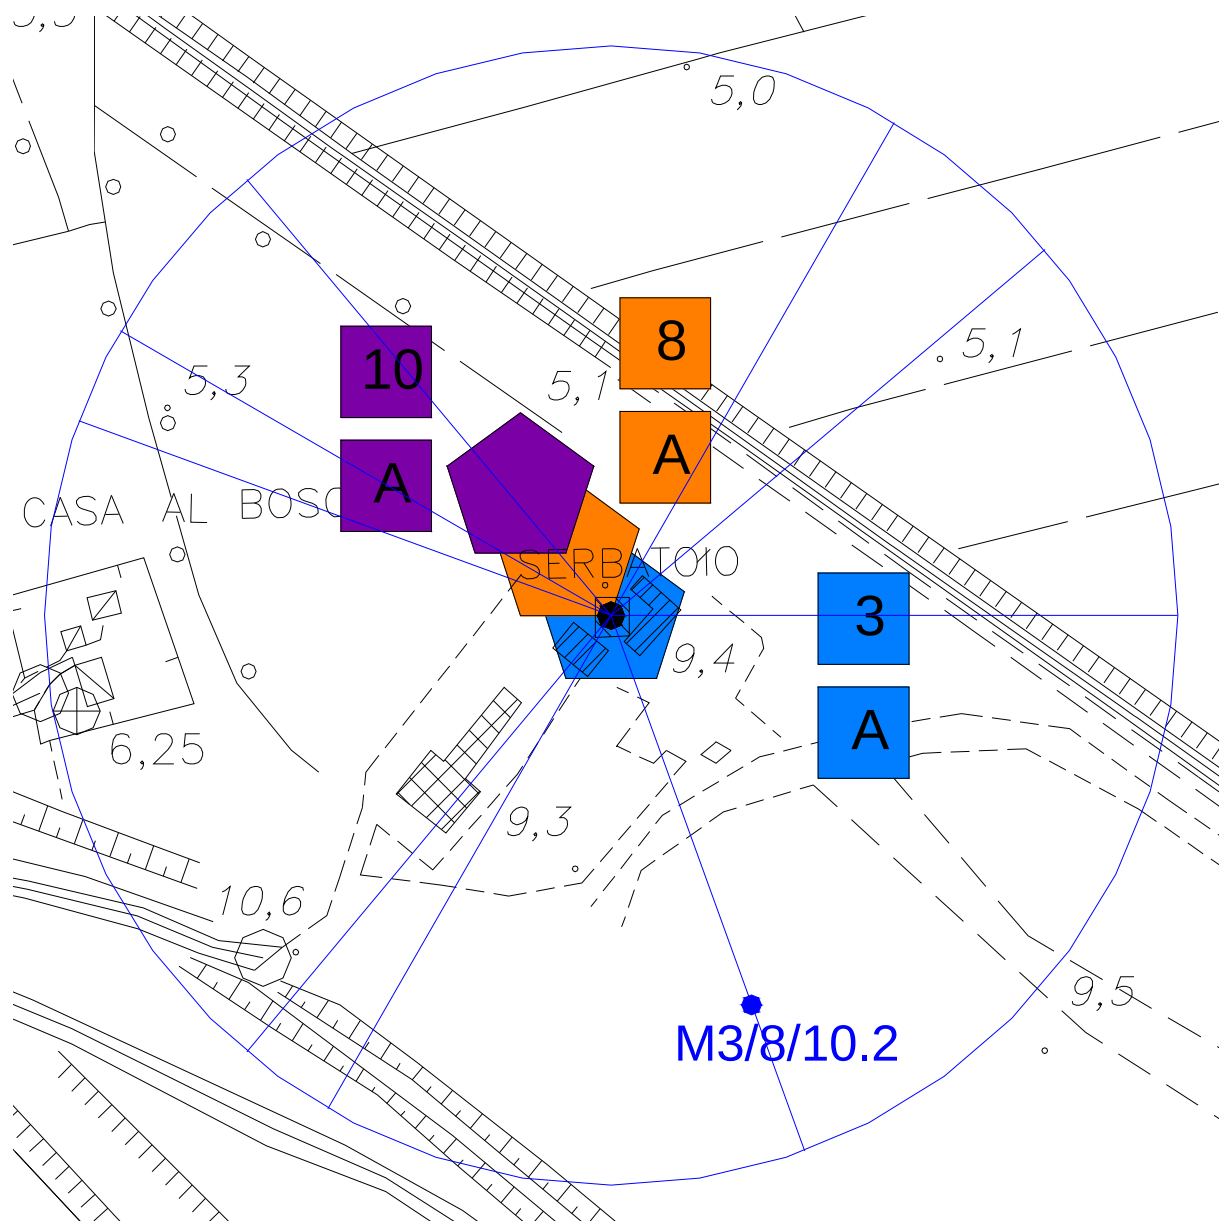
## Allegato 1: Inquadramento con indicato i puntamenti

| <b>Orientamenti</b><br><br>30° / 160° / 290° |

Cerchio di raggio 200 metri

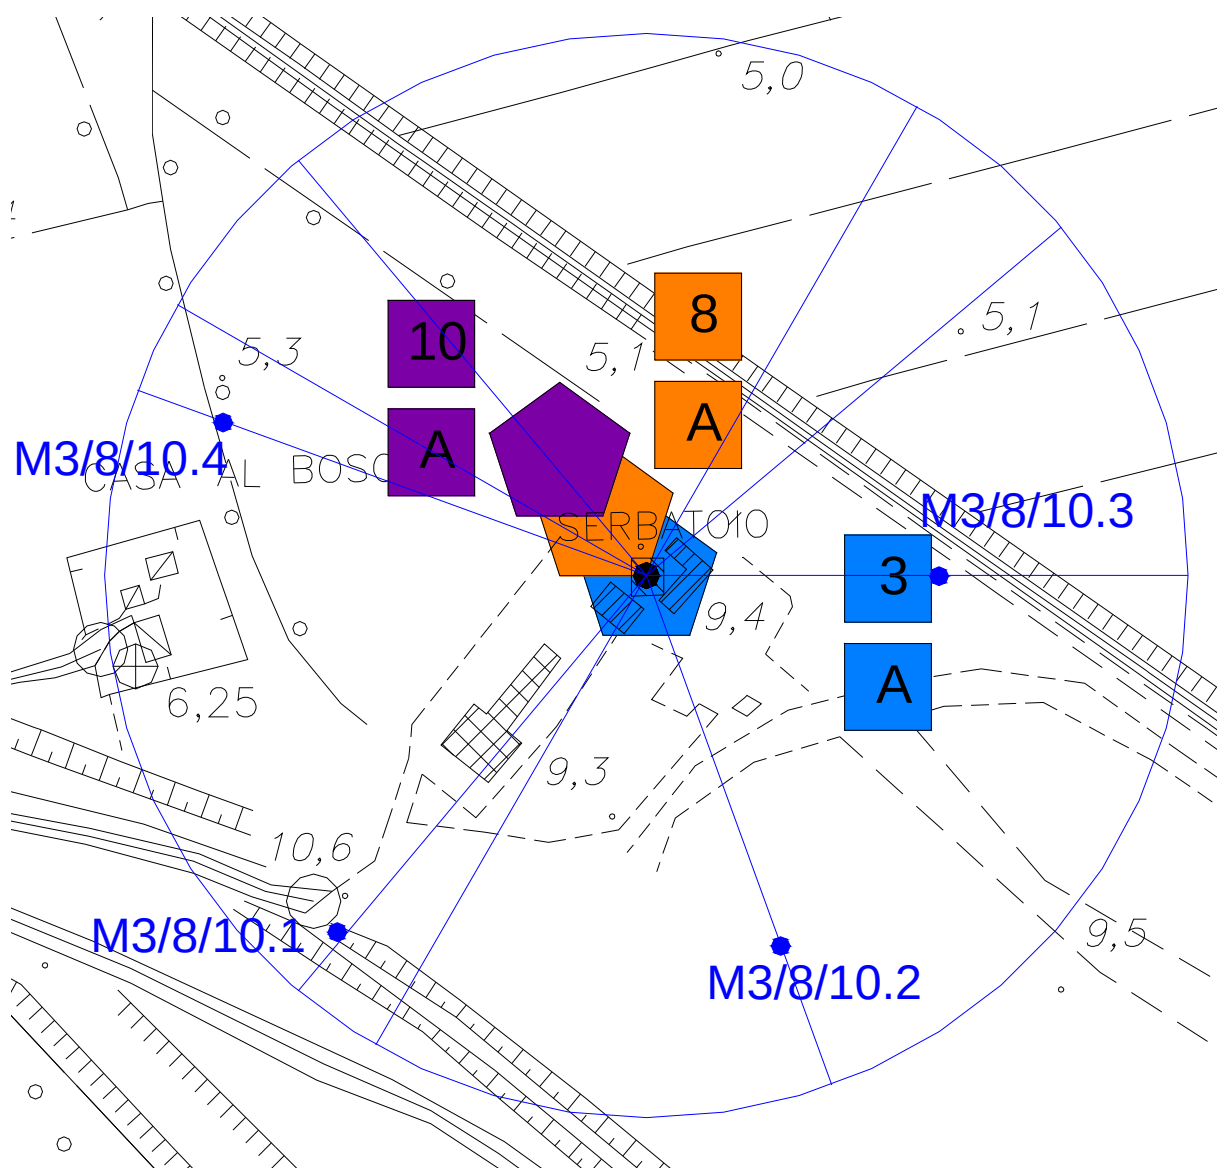
## Allegato 2: Presentazione campagna di misure

In data 02/07/2008 è stata eseguita da Sinpro Ambiente una campagna di misure finalizzata alla verifica dei campi elettromagnetici.

Come riportato nell'Allegato 3 non si sono riscontrate particolari criticità, i valori misurati risultano pari a 0.62 V/m, 0.58 V/m e 0.40 V/m, valori non nulli ma ben al di sotto del limite di legge pari a 6 V/m.

Cerchio di raggio 200 metri

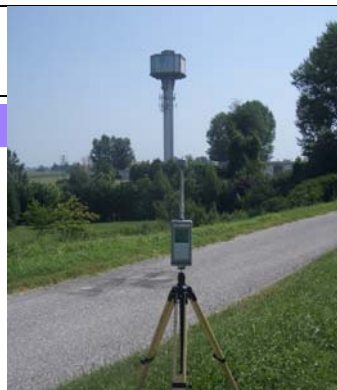
### MISURA 1

| Descrizione | Ciglio strada | |
| E medio (V/m) | 0.62 | |

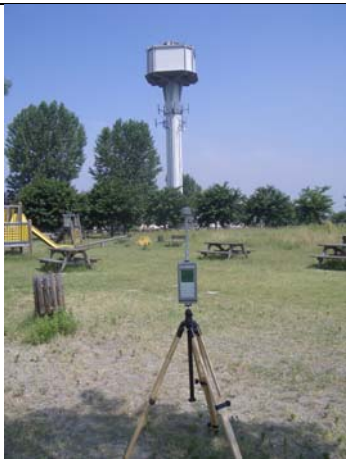
| MISURA 2 | | |

| Descrizione | Giardino pubblico | |
| E medio (V/m) | 0.58 | |

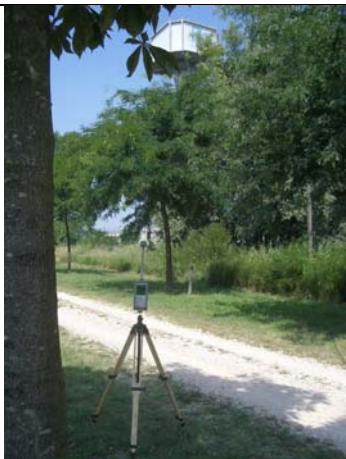
| MISURA 3 | | |

| Descrizione | Ciglio strada sterrata | |
| E medio (V/m) | 0.40 | |

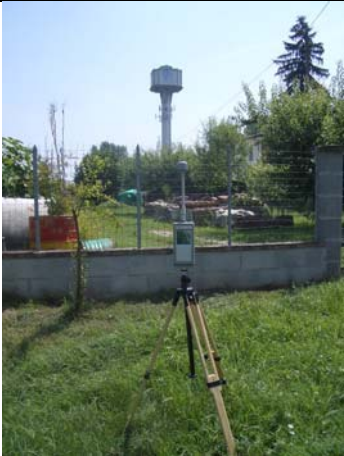
| MISURA 4 | | |

| MISURA 4 | | |
|---|---|---|
| Descrizione | Giardino | |
| E <sub>medio</sub> (V/m) | 0.38 | |

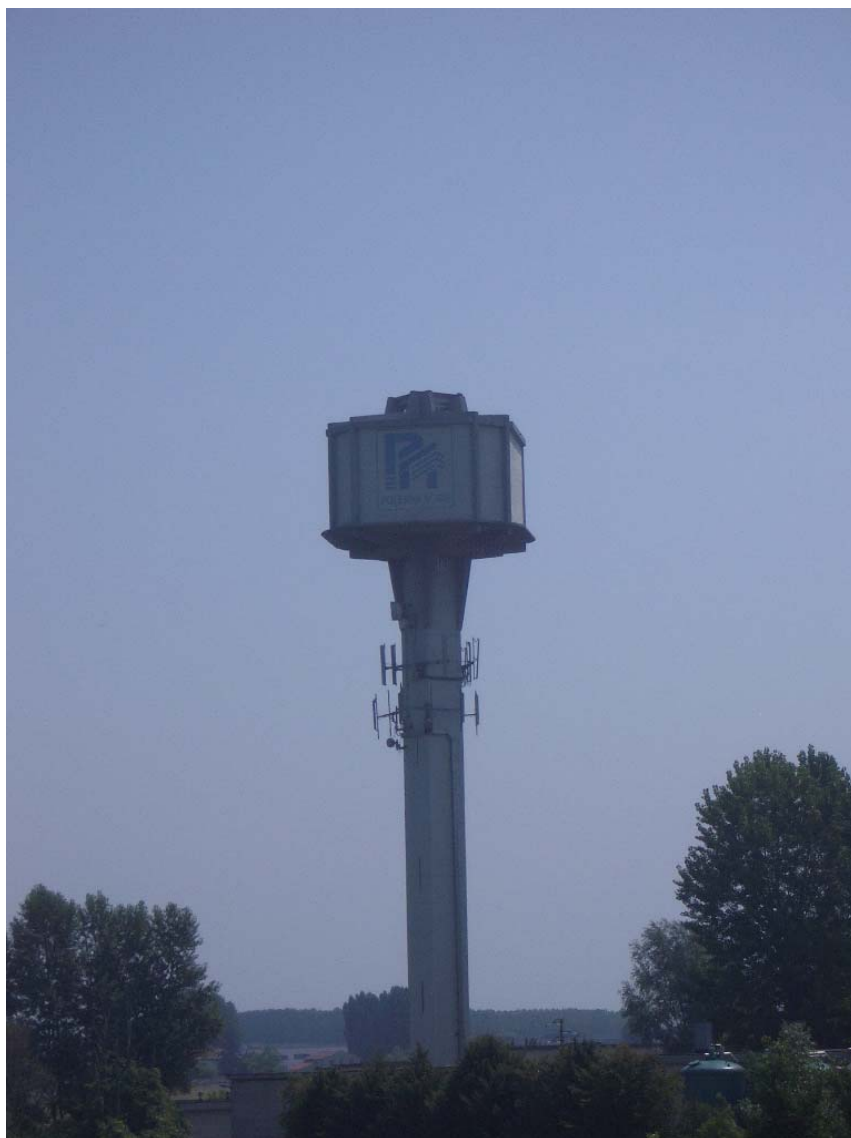
Foto 1: Impianto Telecom

L'impianto in questione è localizzato all'interno di un'area vincolata paesaggisticamente, la struttura è poco visibile nel territorio, infatti le antenne sono poco visibili in quanto la loro presenza si confonde con la struttura sulla quale si inseriscono.

La presenza dell'impianto genera un basso impatto visivo sul paesaggio, questo perché le antenne sono visibili solo nelle immediate vicinanze, infatti ad ampio raggio si integrano e confondono con la torre piezometrica. L'impianto non presenta opere di mitigazione e non se ne prevedono in quanto gli apparati a terra sono interni alla torre piezometrica e le antenne si inseriscono perfettamente con la struttura.
