# Comune di Occhiobello

**SITO N°4**  
TAV.1 - CATASTO SITI

## SCHEDA TECNICA IMPIANTO

**TELECOM – RO 42 U**

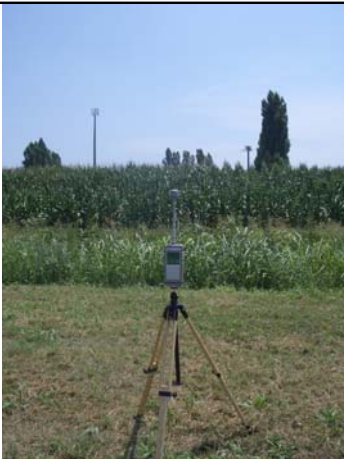
| MISURA 1 | | |

| MISURA 1 | | |
|---|---|---|
| Data | 02/07/2008 | |
| Descrizione | Prato | |
| E medio (V/m) | 0.45 | |

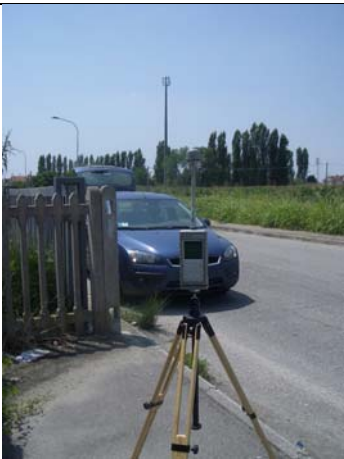
| MISURA 2 | | |

| MISURA 2 | | |
|---|---|---|
| Data | 02/07/2008 | |
| Descrizione | Ciglio strada | |
| E medio (V/m) | 0.40 | |

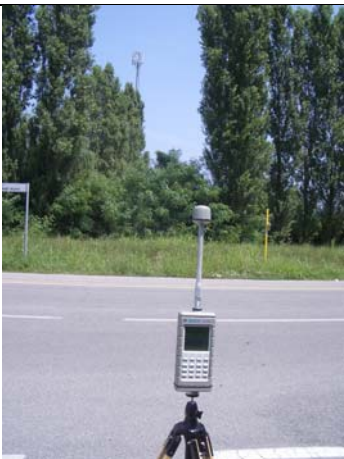
| MISURA 3 | | |

| MISURA 3 | | |
|---|---|---|
| Data | 02/07/2008 | |
| Descrizione | Ciglio strada | |
| E medio (V/m) | 0.41 | |

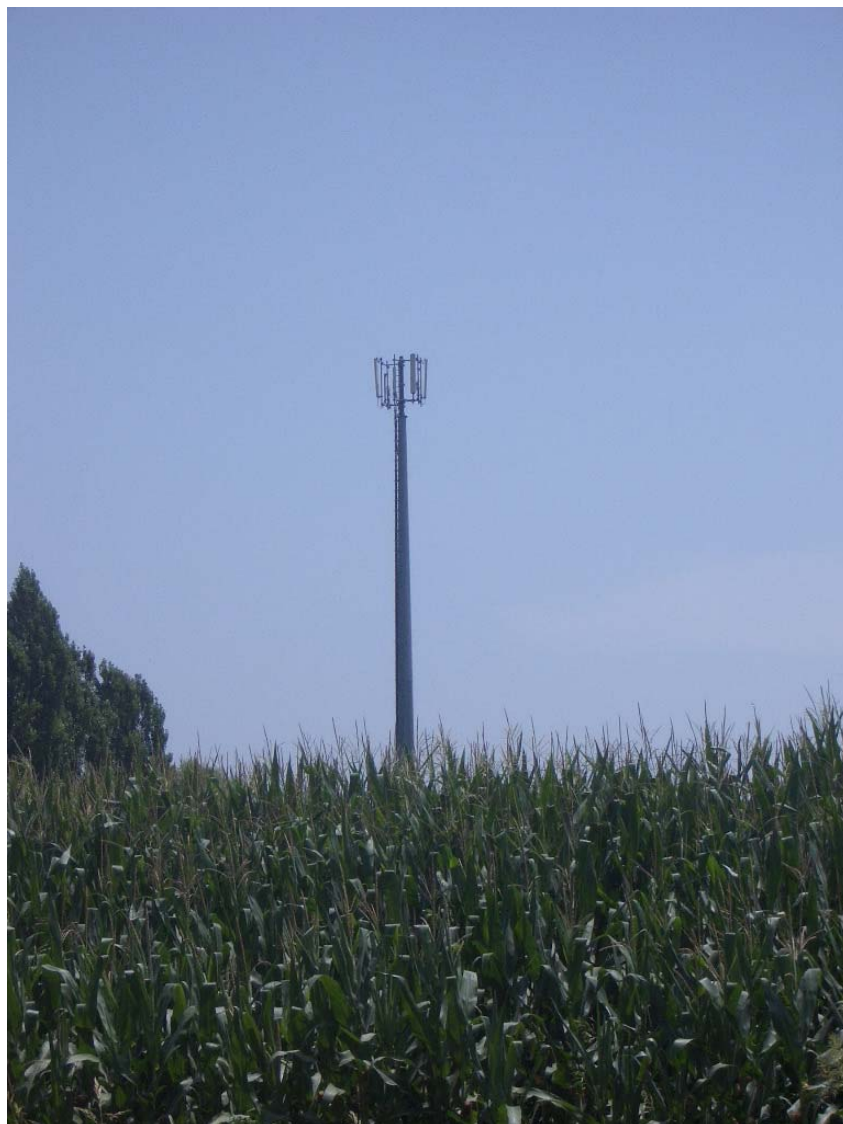
L'impianto in questione è visibile nel territorio, ma risultando posizionato ai margini del centro abitato la sua presenza è percepita principalmente nelle immediate vicinanze.

Foto 1: Impianto Telecom
