# Comune di Occhiobello

**SITO N°9**  
TAV.1 - CATASTO SITI

## SCHEDA TECNICA IMPIANTO

RFI – L 426 S 008

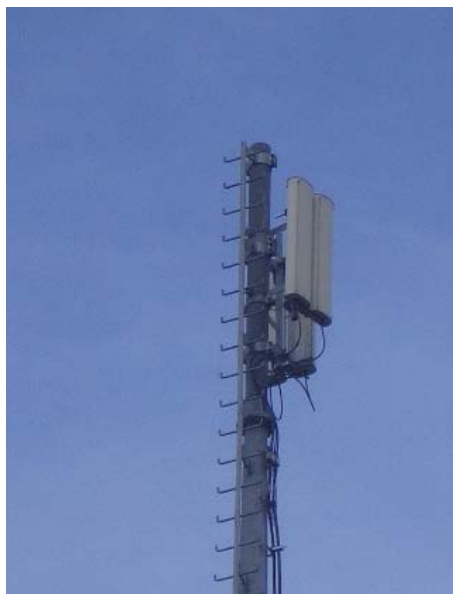
#### Foto antenne

| <b>Altezza del centro elettrico sls</b><br><br>25.65 m antenne gsm 1° e 2° settore |
| <b>Numero antenne</b><br><br>2 unità del tipo KATHREIN 80010141 per i settori 1° e 2° GSM |

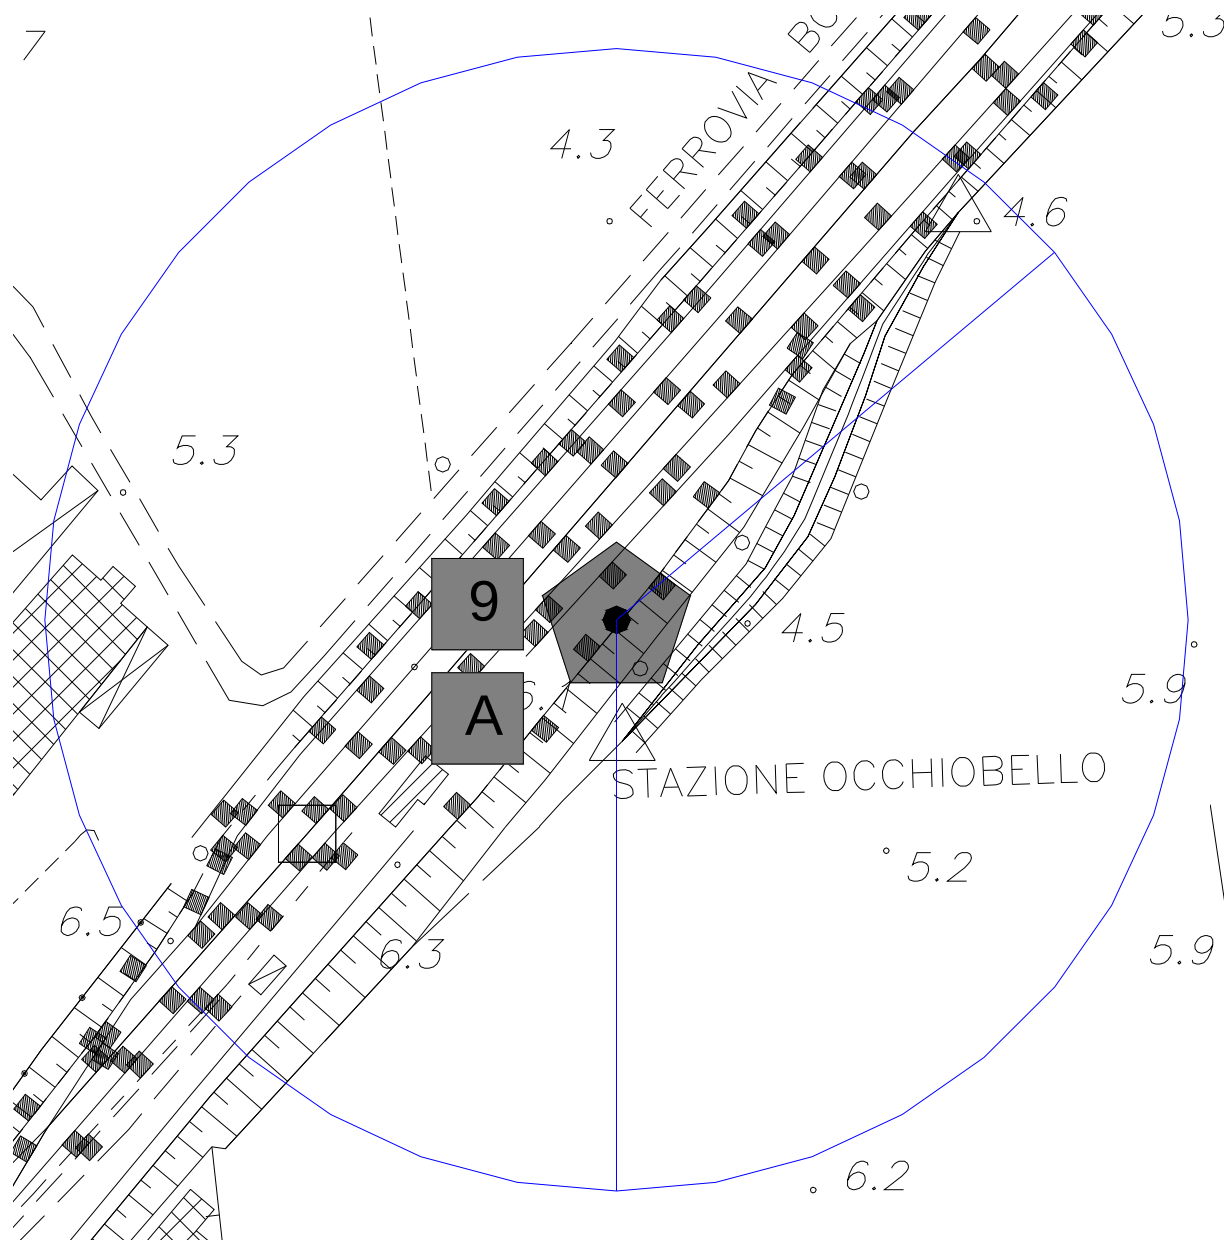
## Allegato 1: Inquadramento con indicato i puntamenti

Cerchio di raggio 200 metri

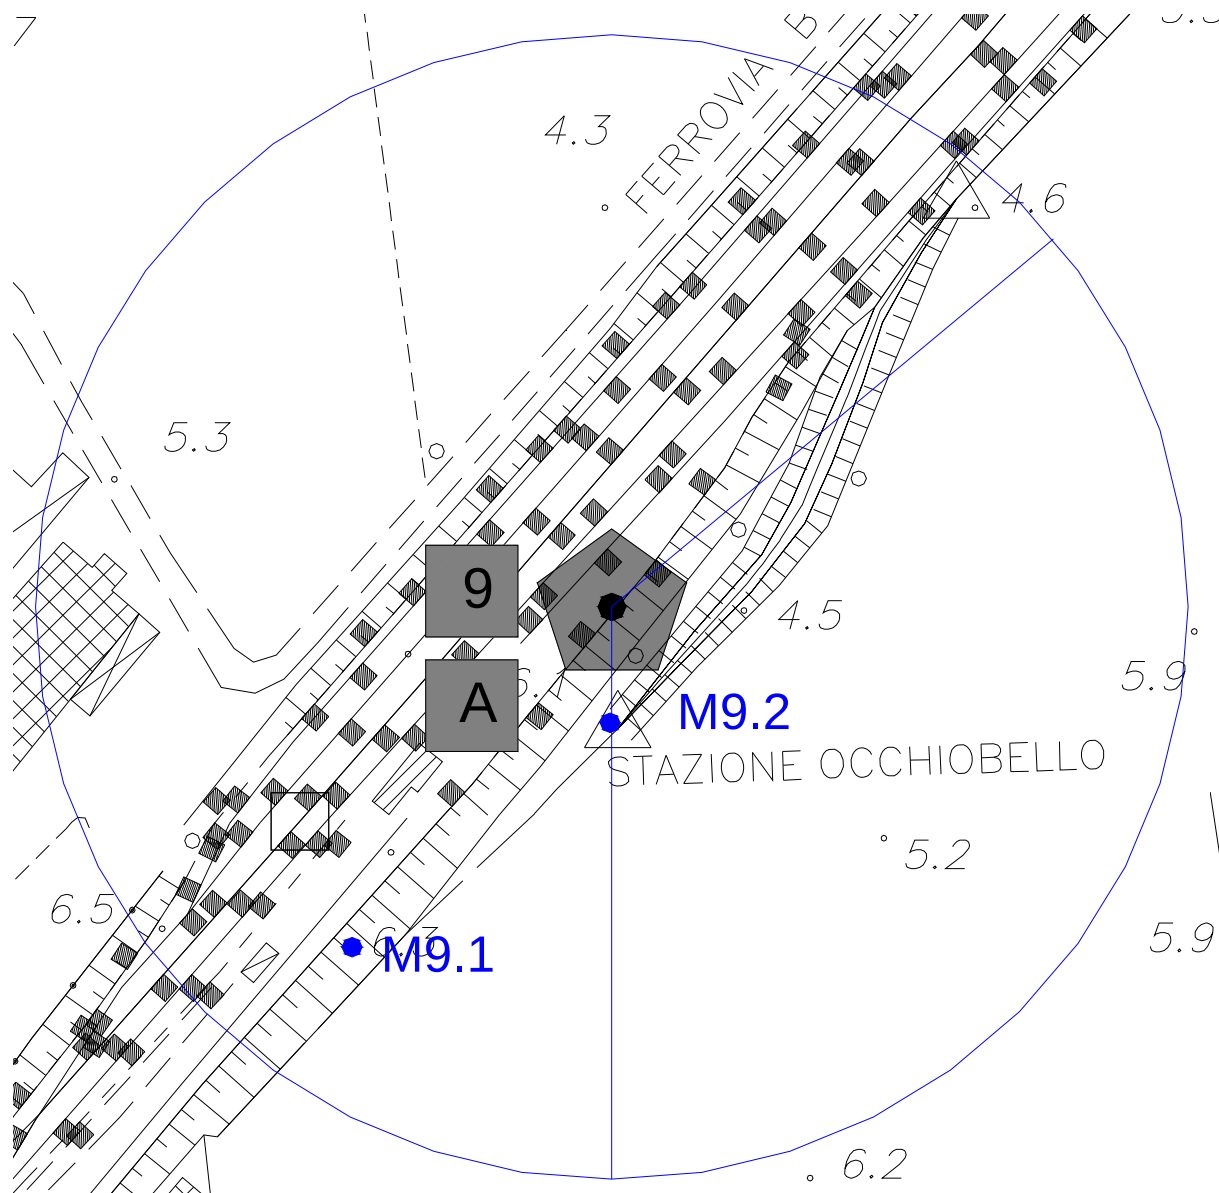
## Allegato 2: Presentazione campagna di misure

Cerchio di raggio 200 metri

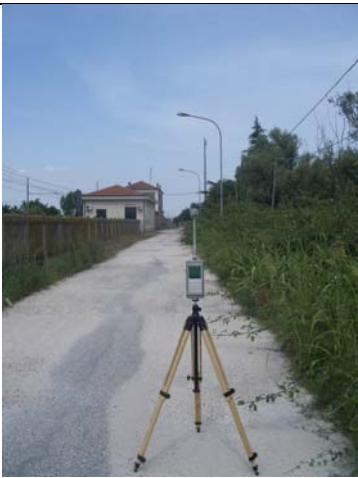
| MISURA 1 | | |

| MISURA 1 | | |
|---|---|---|
| Descrizione | Ciglio strada lungo la ferrovia | |
| E medio (V/m) | 0.49 | |

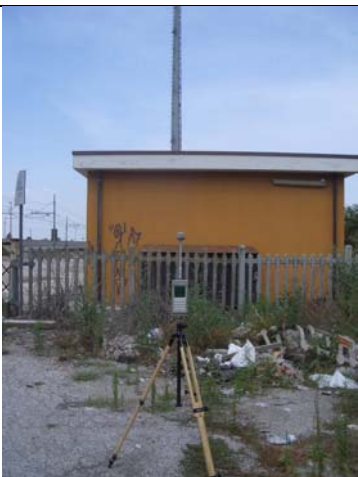
| MISURA 2 | | |

| MISURA 2 | | |
|---|---|---|
| Descrizione | Area nei pressi della ferrovia | |
| E medio (V/m) | 0.46 | |

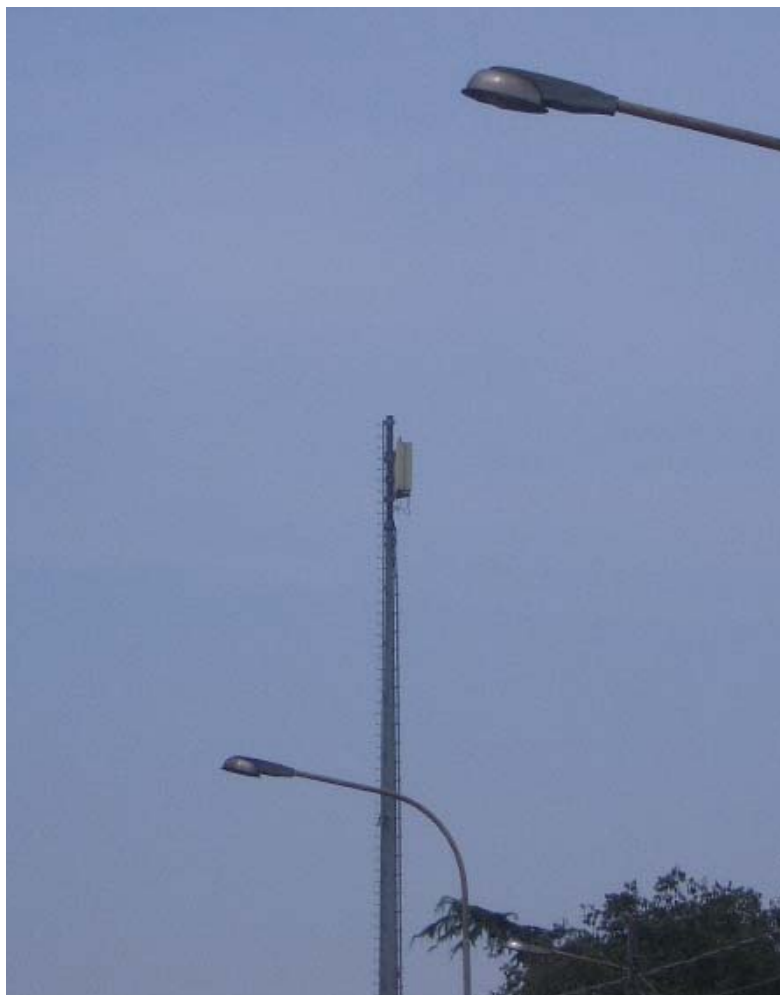
Foto 1: Impianto RFI

L'impianto risulta tecnologicamente ben realizzato. Non esistono particolari misure mitigative adottabili.
